2004年3月

テルフュージョン® シリンジポンプ TE-311,312 TE-331,332

リセット動作によるポンプ作動停止への対策 推進のご案内

テルモ株式会社

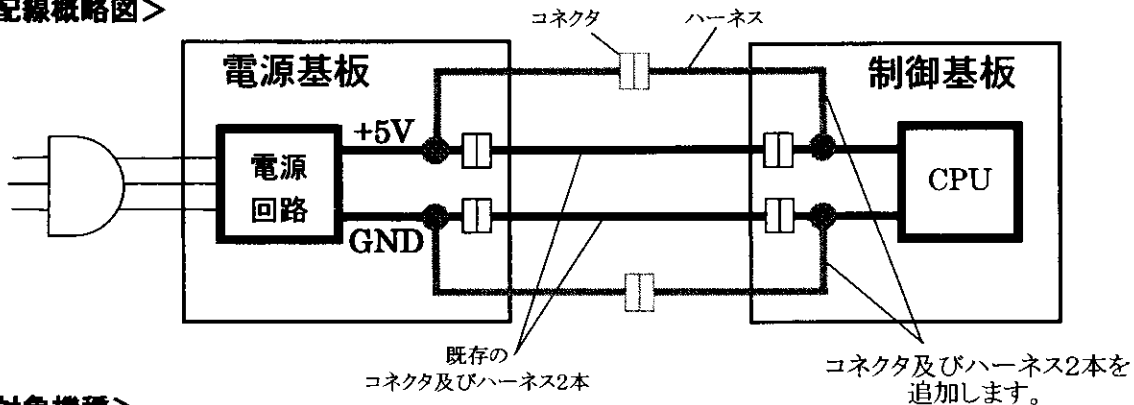
＜配線概略図＞

その後の調査におきまして、リセット動作が発生した機体のコネクタ接点部分が酸化されていること(酸素原子の検出)が確認されました。このことから、気化性の薬剤等の外的な要因による接触抵抗の上昇に起因してCPUへの電圧が低下し、リセット動作に至る可能性が高いことが推定されます。

当該機種は、内部電源(+5V)を電源基板でつくり、コネクタ及びハーネスの接続により、制御基板のCPUに供給する構造になっております。万が一、コネクタの接点に接触不良となる原因(異物、薬物による酸化等)が生じ、接触抵抗の上昇でCPUへの電圧が低下して不安定な状態になった場合、安全を保つためにリセット動作が発生する可能性がございます。

より安全性を向上させる対策として、下図のように当該コネクタ及びハーネスの接続を二重線化することにより、一方のコネクタの接触抵抗が上昇した場合でも、もう一方のコネクタがあることで電圧変動の影響を受けにくくなり、リセット動作発生の可能性が低減されます。なお、この対策は安全機能としてのリセット動作そのものを削除する措置ではありません。
