2004年3月

テルフュージョン® シリンジポンプ TE-311,312 TE-331,332

リセット動作によるポンプ作動停止への対策 推進のご案内

テルモ株式会社

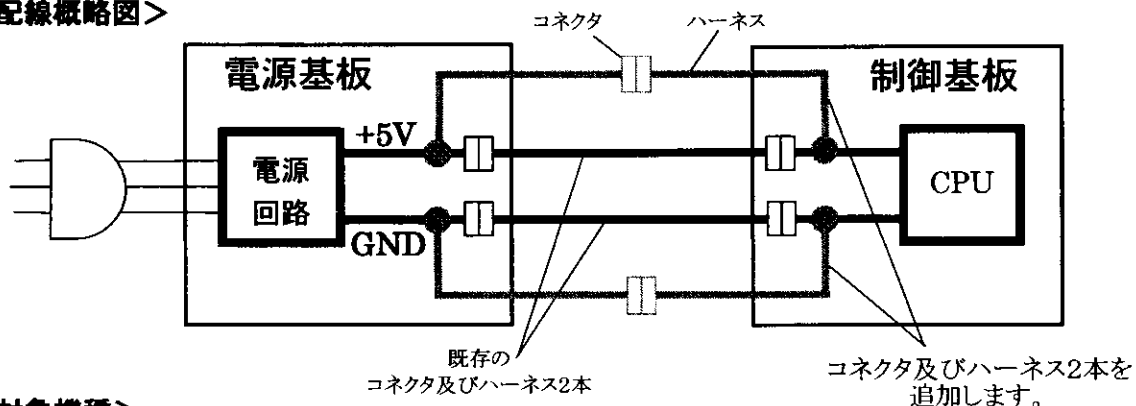
<配線概略図>

当該機種は、内部電源(+5V)を電源基板でつくり、コネクタ及びハーネスの接続により、制御基板のCPUに供給する構造になっております。万が一、コネクタの接点に接触不良となる原因(異物、薬物による酸化等)が生じ、接触抵抗の上昇でCPUへの電圧が降下して不安定な状態になった場合、安全を保つためにリセット動作が発生する可能性がございます。

より安全性を向上させる対策として、下図のように当該コネクタ及びハーネスの接続を二重線化することにより、一方のコネクタの接触抵抗が上昇した場合でも、もう一方のコネクタがあることで電圧変動の影響を受けにくくなり、リセット動作発生の可能性が低減されます。なお、この対策は安全機能としてのリセット動作そのものを削除する措置ではありません。
