TOPICS

事例1
最近のヒヤリハット事例からシリンジポンプへのシリンジ装着について

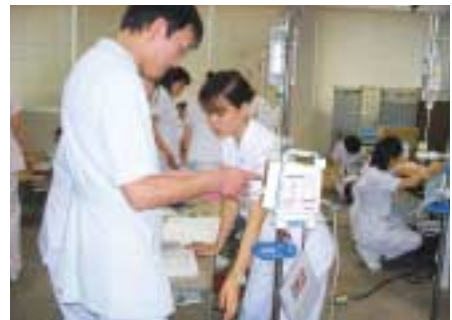
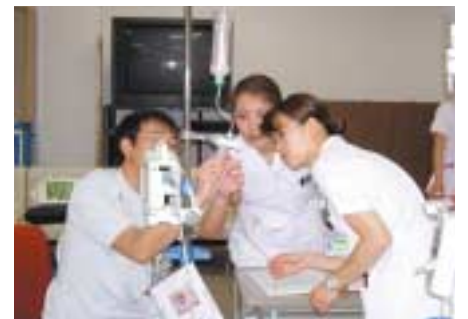
輸液ポンプ最終確認チェックリスト

チェック項目	チェック内容	声だしチェック
1. 氏名	ネームバンドと注射薬	患者氏名 → ()様
2. 刺入部	腫脹 発赤	腫脹 発赤 → なし
3. 薬液名	輸液ボトルと注射薬	薬液名 ()
4. 薬液量	薬液量・残量	輸液量 () ml
5. ポンプ設定値	輸液セット滴数 予定量 流量	()滴/ml用 予定量 ()ml 流量 ()ml/h
6. クレンメ&ワンタッチクレンメ (三方活栓)	位置 開放	クレンメ→下方にあり ワンタッチクレンメ→開放 (三方活栓→開放)
7. ライン	折れ曲がり、ポンプ装着状況	折れ曲がり→なし ライン→はめ込み
8. コンセント	非常用に接続 ACバッテリー表示	赤コンセントに接続 ACバッテリー表示点灯
9. 開始	開始ボタン 動作インジケータ	動作インジケータ点滅(緑)
10. 滴下状態	滴下筒と検知器作動	滴下時→センサー点滅

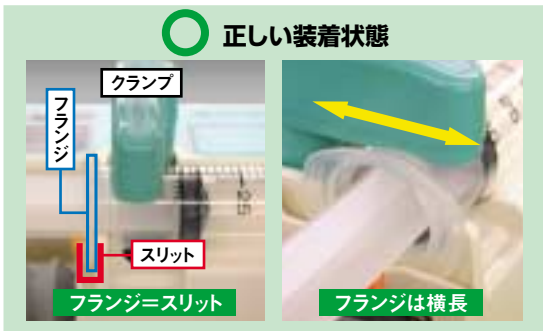
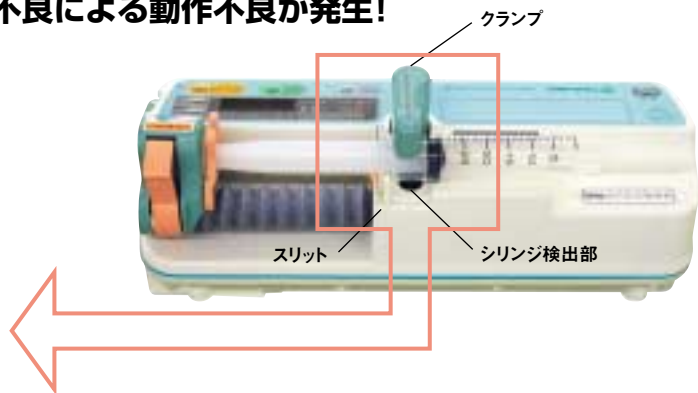
シリンジポンプにおいて、シリンジの装着不良による動作不良が発生!

※写真はシリンジポンプの背面側から見たものです。

- シリンジのフランジ部はポンプのスリット(溝)に確実に入れてください。
- 開始前に、早送りを押してプライミングを行ないシリンジの装着状態(フランジ部・押し子部)を再度確認してください。

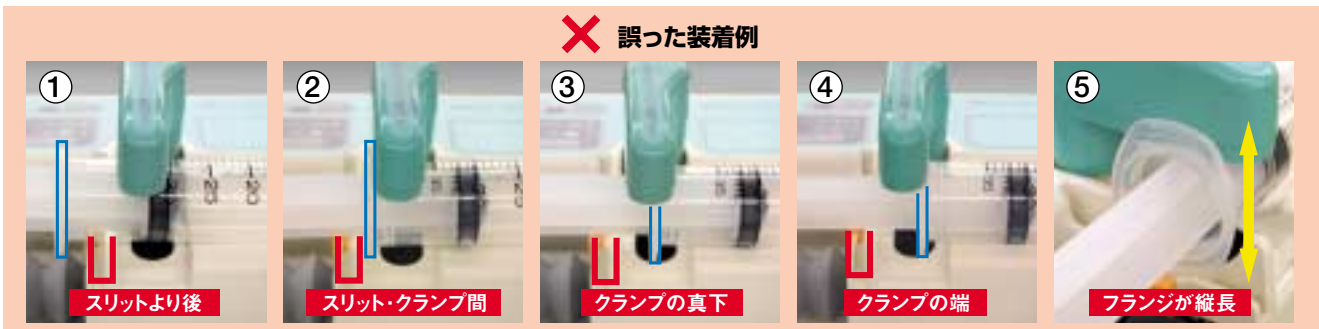
▼フランジが誤って装着された事例には、下記のものがあります。

▼フランジが誤って装着されると、下記のような不具合が発生する可能性があります。

- ・シリンジサイズが認識されず、開始できない。
- ・シリンジの保持が不十分になり、過剰投与・過少投与になる。
- ・開始はできるが、動作中にシリンジ外れ警報となり、送液が中断する。
- ・残量警報や閉塞警報などの警報機能が正しく動作しない。
- ・シリンジサイズが誤認識された状態で動作してしまい、流量に誤差が生じる。

TE-331S/TE-332Sでは、クランプの下側にもシリンジ検出部(黒いカバー部)を設け、フランジの装着状態を検知する性能を向上させましたが、この部分にフランジが乗り上げた場合(上記写真③、④)や①のフランジが極端にスリットより左に装着された場合は、装着不良を検知できない場合があります。
